BAB I

PENDAHULUAN

1. Ruas jalan yang diteliti adalah ruas Jalan Cisaat Situ Gunung, Sta.0+400 – 5+400 Kabupaten Sukabumi.
2. Mengevaluasi jenis kerusakan pada perkerasan lentur hanya sebatas pada kerusakan yang terjadi pada permukaan perkerasan.

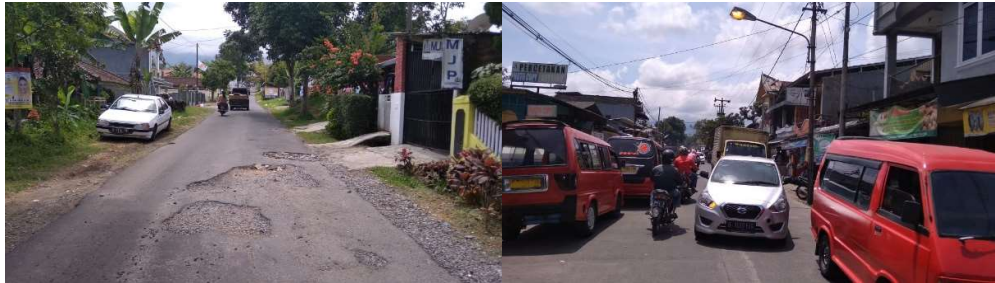
(a) Kondisi Kerusakan Jalan (b) Kondisi Volume Kendaraan

Gambar 1.1 Kondisi Permukaan Jalan Cisaat-Situgunung Tahun 2019
