BAB I PENDAHULUAN

1.8. Bendung Daerah Irigasi Cimulek

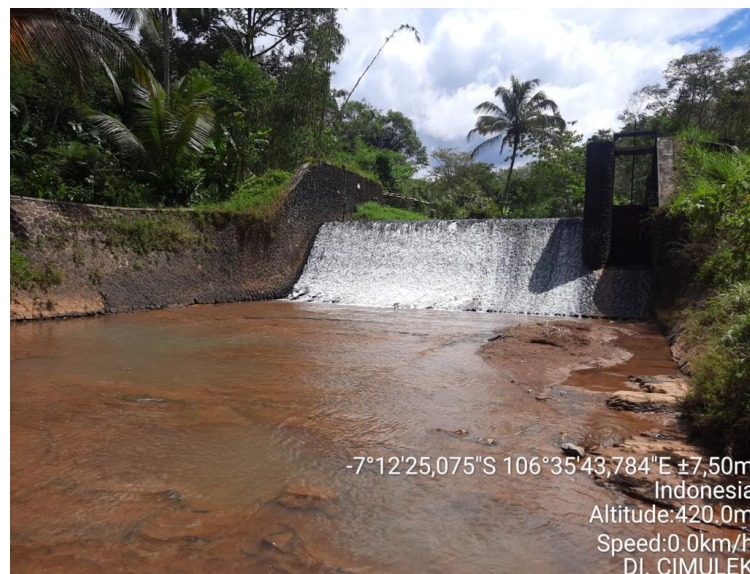
Gambar 1. 1 Bendung Daerah Irigasi Cimulek

Kondisi Bendung pada Daerah Irigasi Cimulek memiliki jenis material dengan pasangan batu, penguras kiri dan kanan dengan bahan beton tenaga manual, intake kiri dan kanan dengan bahan besi dan tenaga manual, bangunan ukur pada saluran induk. Pada kondisi jaringan telah adanya peningkatan namun pada tubuh bendung tidak adanya perubahan sedangkan sudah adanya kerusakan seperti pada mercu dan sayap bendung.

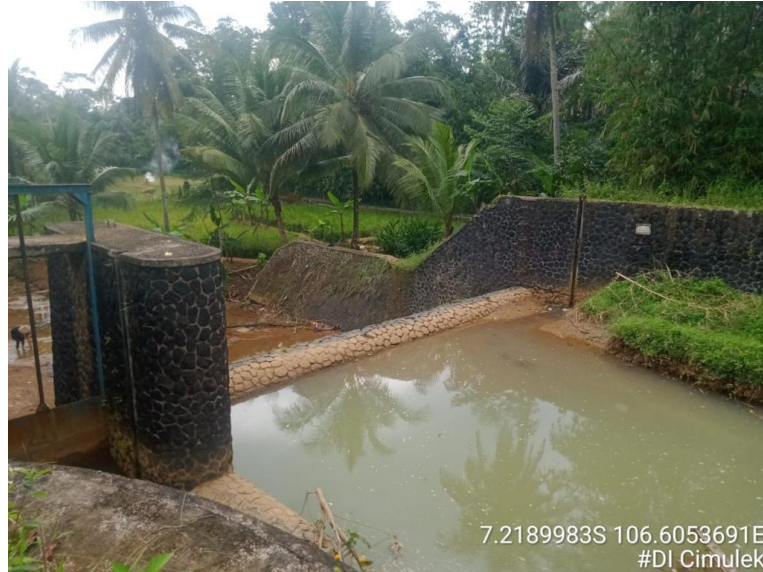
Gambar 1. 6 Bendung Daerah Irigasi Cimulek Tampak Udik

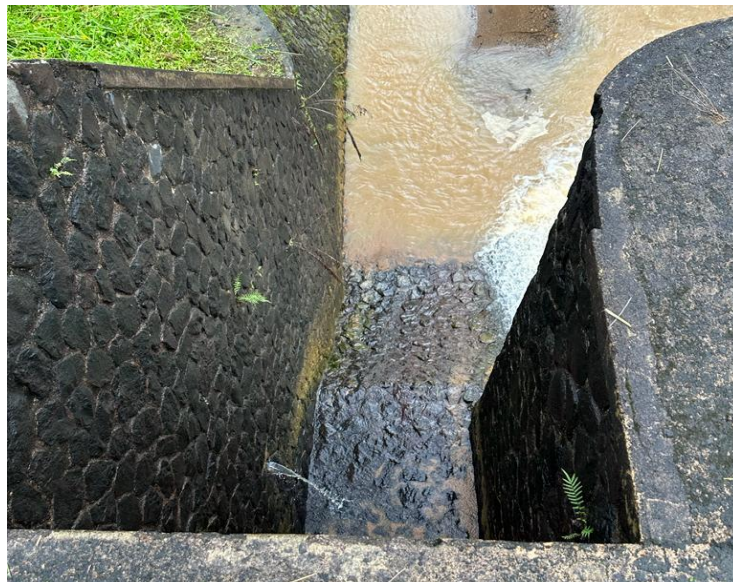
Gambar 1. 5 Rembesan Pada Bagian Tubuh Bendung

Daerah Irigasi Cimulek memiliki kerusakan pada beberapa bagian tubuh bendung seperti yang terlihat gambar dibawah ini.

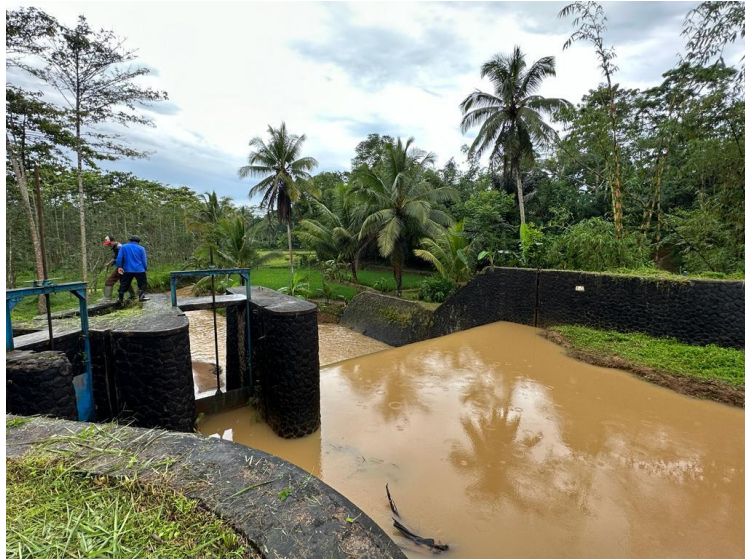
Gambar 1. 8 Bendung Daerah Irigasi Cimulek Kondisi Air Meluap

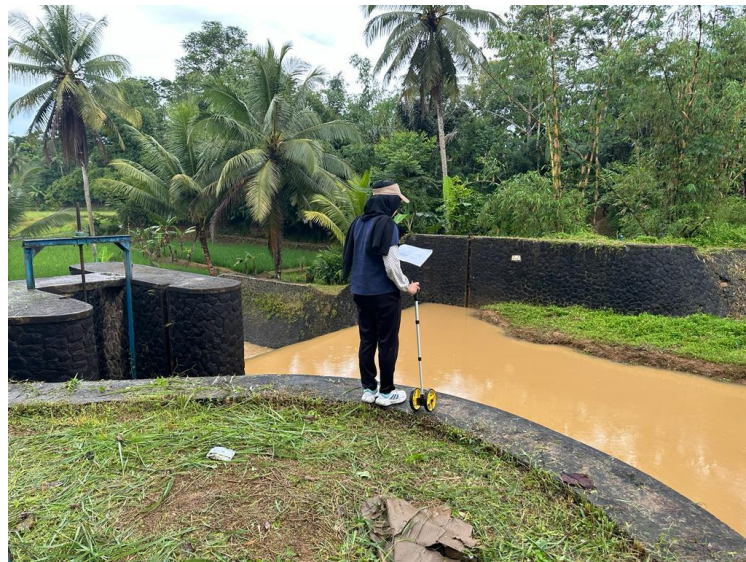
Gambar 1. 7 Inspeksi Kerusakan Pada Tubuh Bendung
